PATOLOGIAS DEL CONCRETO EN ESTRUCTURAS AÑOS 80 A LOS 90

UNIVERSIDAD COLEGIO MAYOR DE CUNDINAMARCA
FACULTAD DE INGENIERIA Y ARQUITECTURA CONSTRUCCION
Y GESTION EN ARQUITECTURA BOGOTÁ D.C.
DICIEMBRE 2021

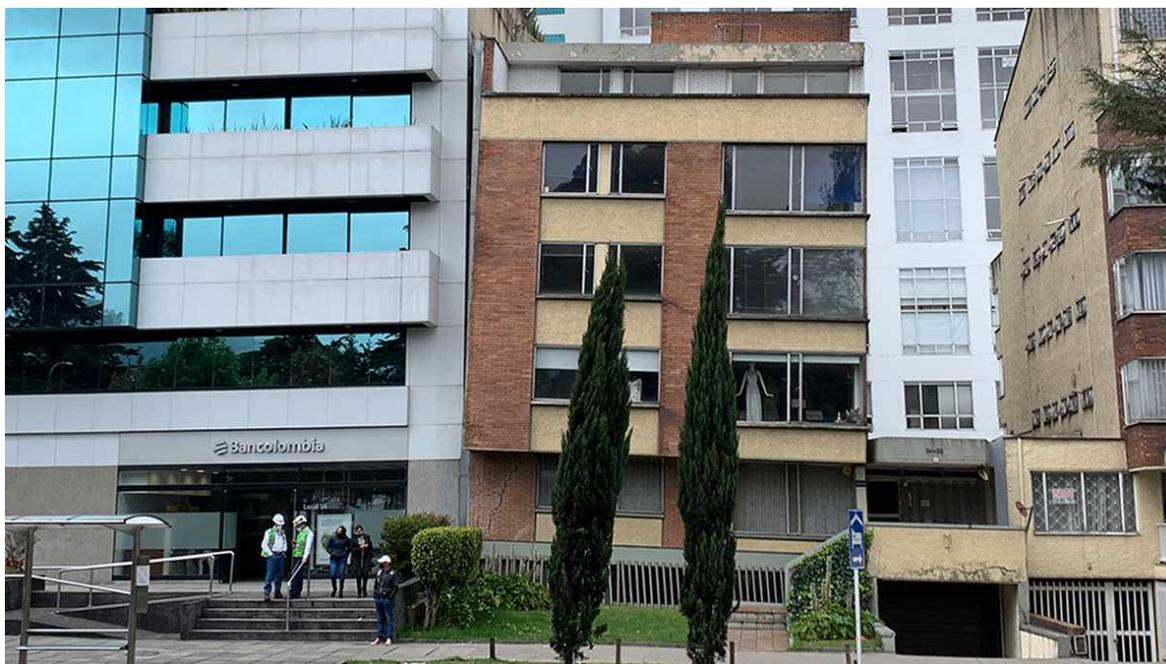
Figura 2. Edificio Av.100 Bogotá

Edificio Av. Calle 100 en la ciudad de Bogotá, presenta fisuras en su estructura por hundimiento de la cimentación.

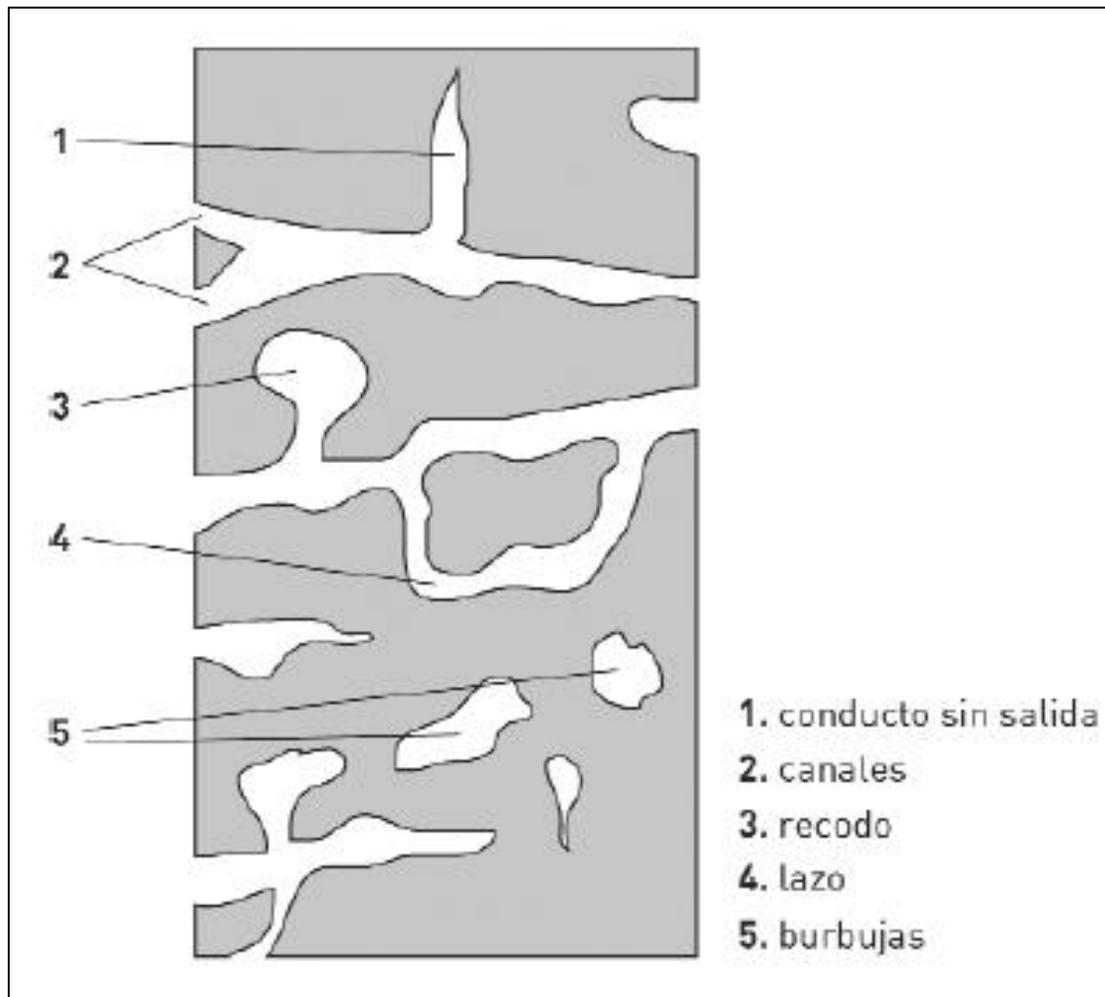
Figura 23. Esquema de porosidad de un material.

Esquema donde se observa los poros y conductos de un material

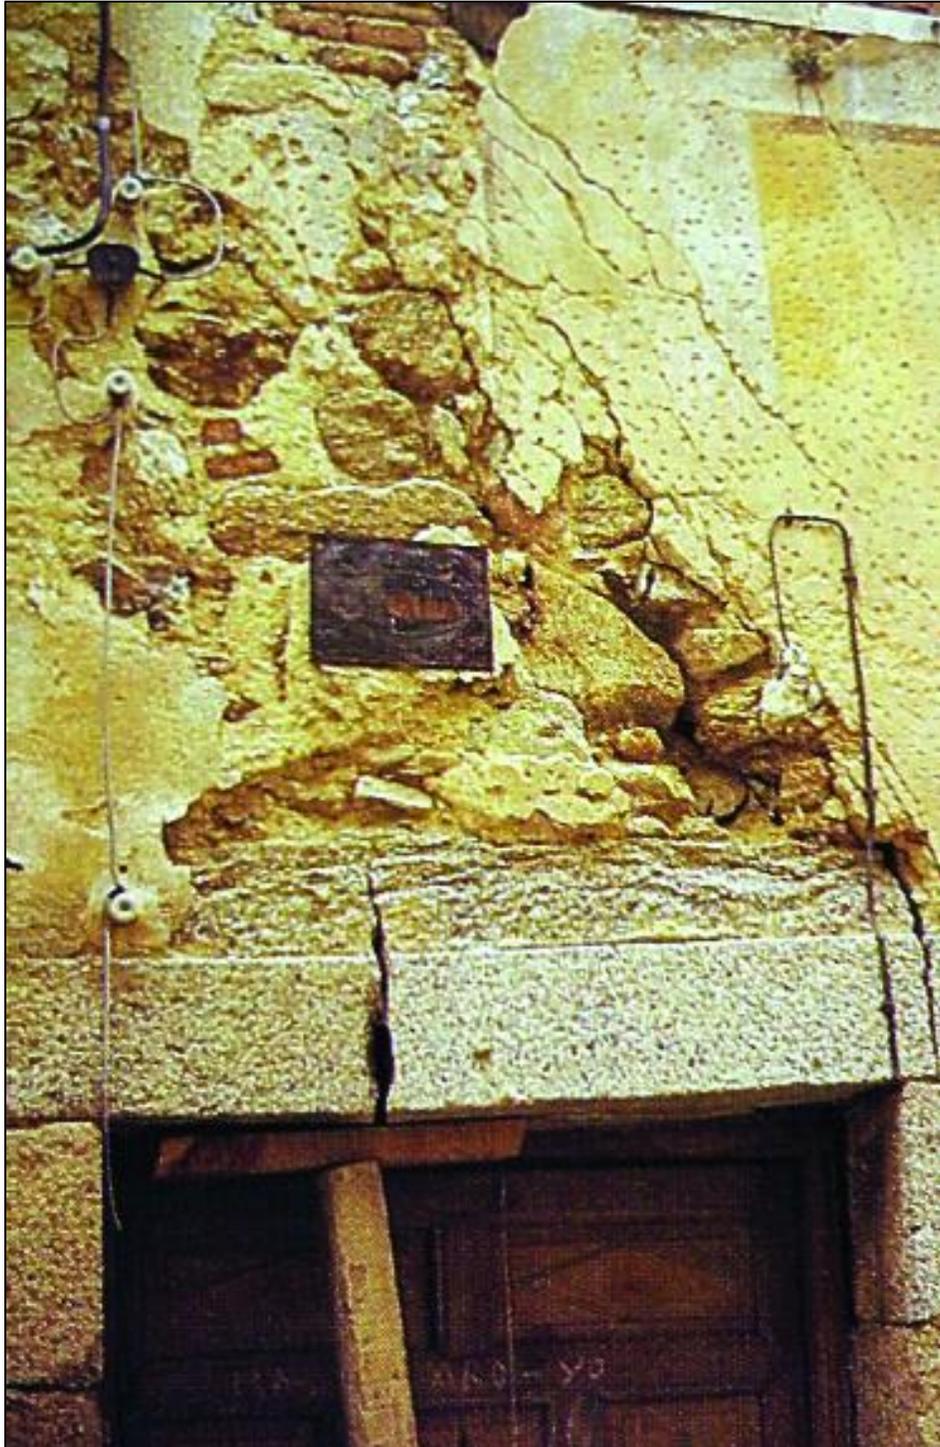
Figura 24. Alteración extrínseca por lluvia

Esquema de una alteración extrínseca por falta de mantenimiento, intrusión de agua provocando su destrucción

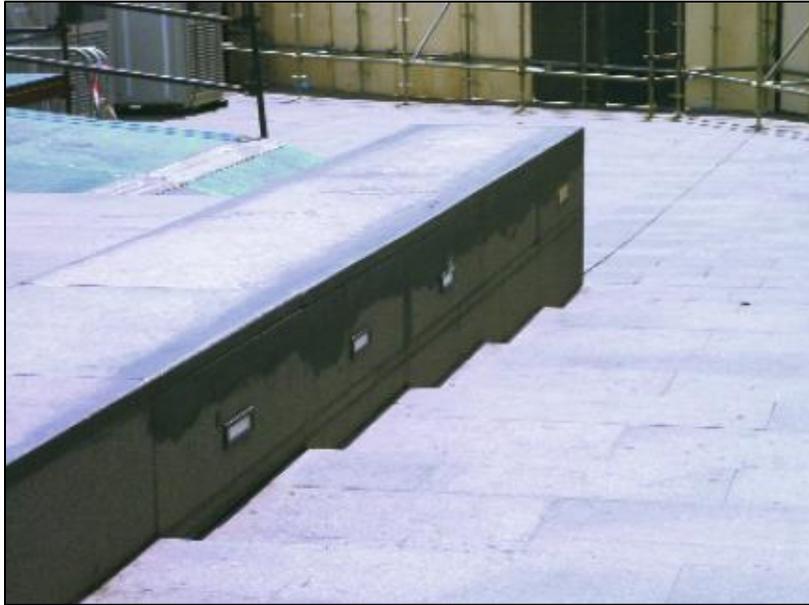
Figura 25. Alteración extrínseca humana

Esquema de una alteración extrínseca humana por ejercicio de "skaters", porosidad por fricción aumentando la humedad

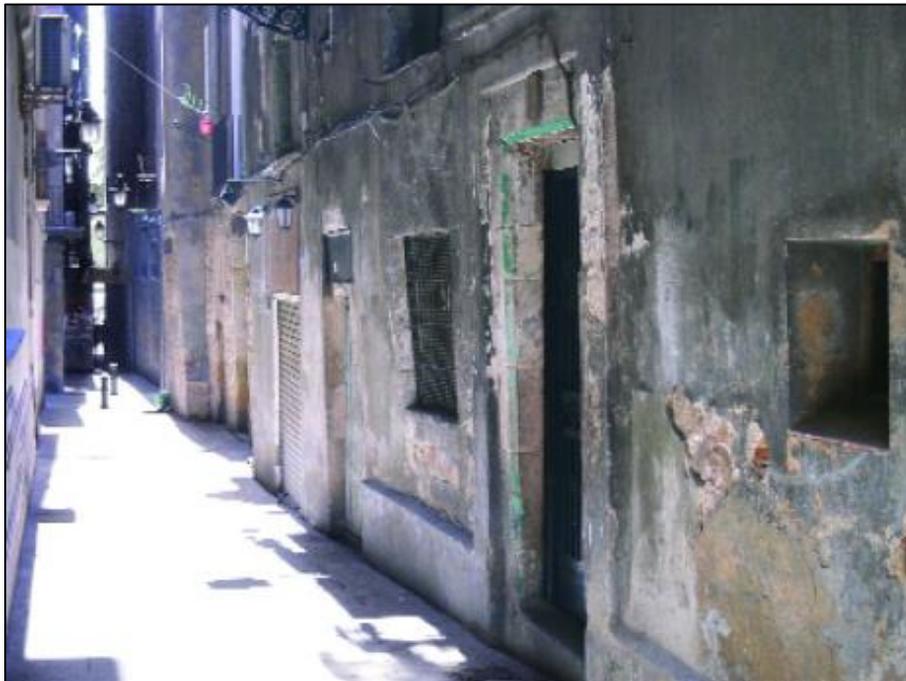
Figura 26. Alteración extrínseca por humedad.

Esquema de una alteración extrínseca por falta de soleamiento en calles estrechas causa humedad en exceso

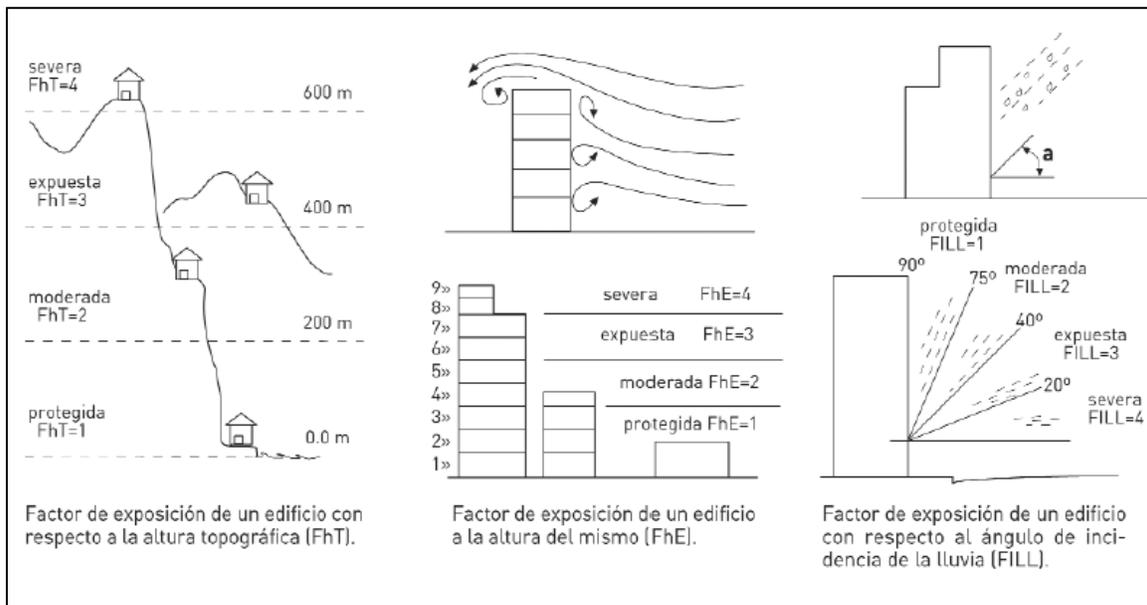
Figura 27. factores de exposición de una construcción

Esquema de los factores influyentes en una edificación con respecto a factores físicos

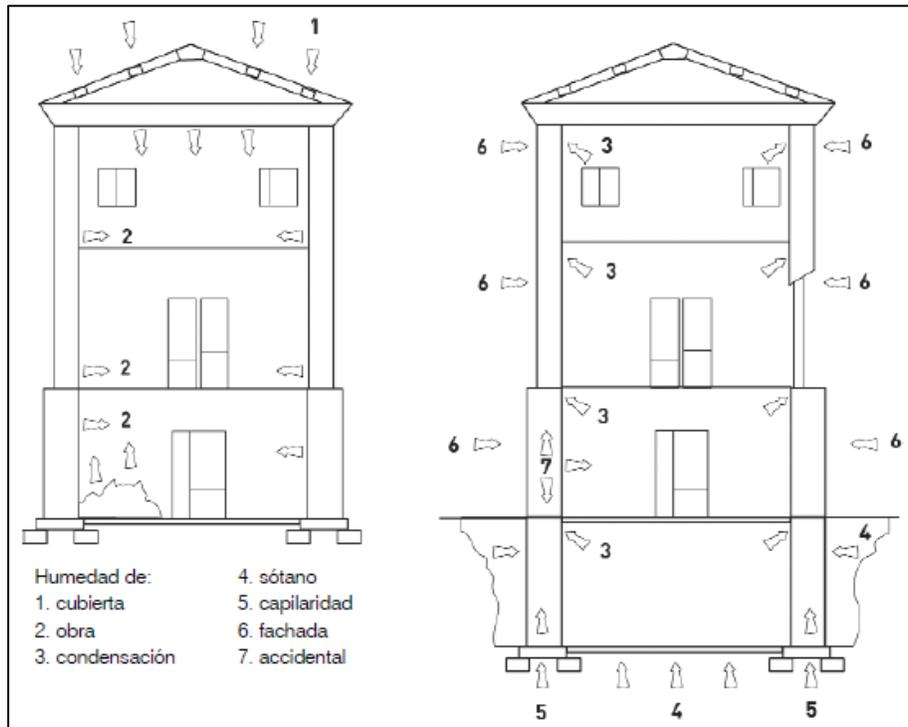
Figura 28. Factores físicos - Humedad en una edificación

Esquema las Humedades más habituales en una edificación

- a) **HUMEDAD:** Esta se define como la presencia de agua en lugares de periodos variables de tiempo. Los factores de clima son importantes a la hora de definir una patología y en este caso la humedad es una de las más importantes en muchos procesos constructivos. Se manifiesta cuando el agua de lluvia llega al interior del edificio por posibles grietas en la fachada o cubierta, igualmente por juntas de dilatación, cimentación.

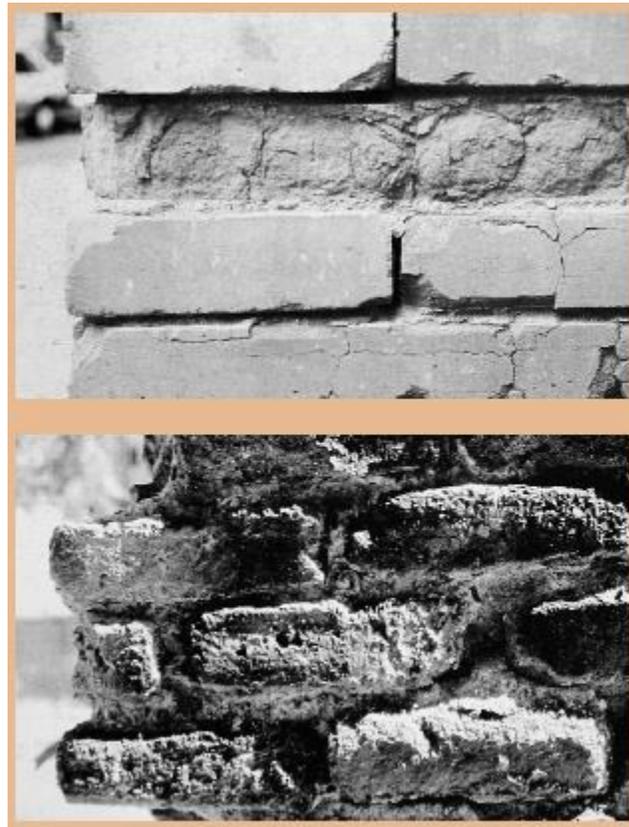
Figura 29. Factores físicos - Erosión en una edificación

Esquema la erosión por congelamiento contenido en los poros de un material.

b) EROSION: Esta es el resultado de la acción destructora por agentes externos atmosféricos que provocan cambio físicos y alteraciones que generan deterioro progresivo de los materiales, esto sin afectar su composición química (Enciclopedia Broto).

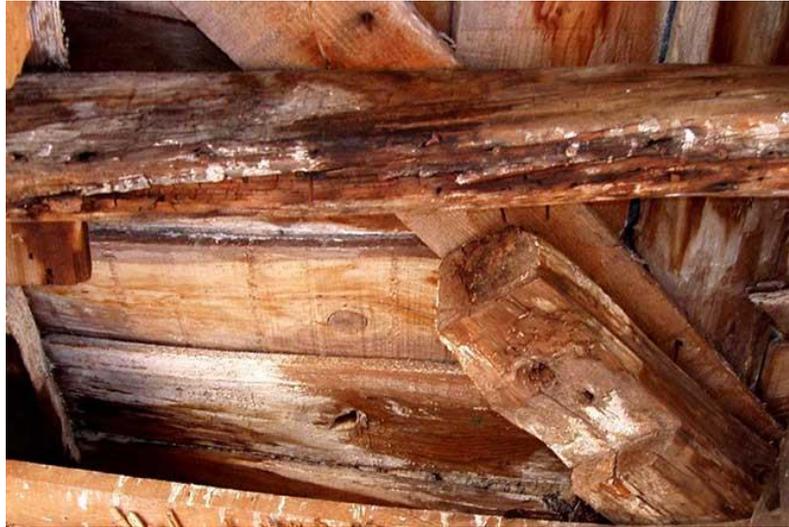
Figura 30. Factores físicos – Hongos e insectos en una estructura de madera

Esquema de afectación de una estructura en madera afectada por hongos e insectos.

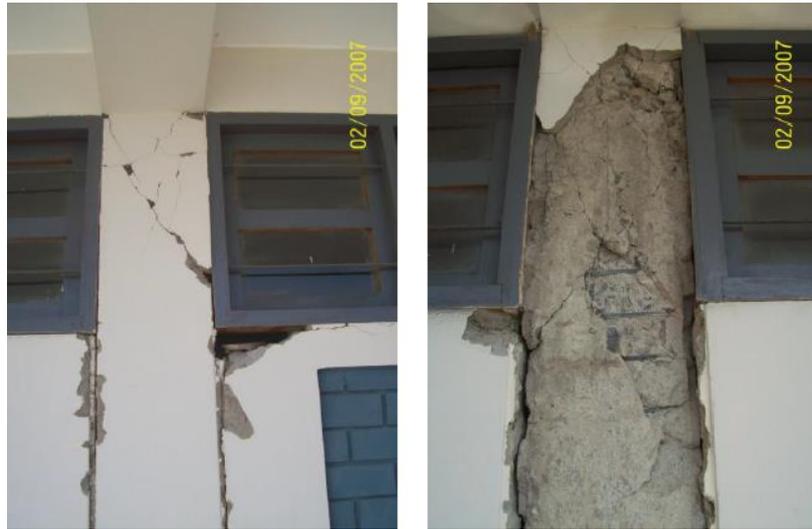
Figura 31. Factores Mecánicos – Falla de columna de concreto

Esquema de afectación de una estructura.

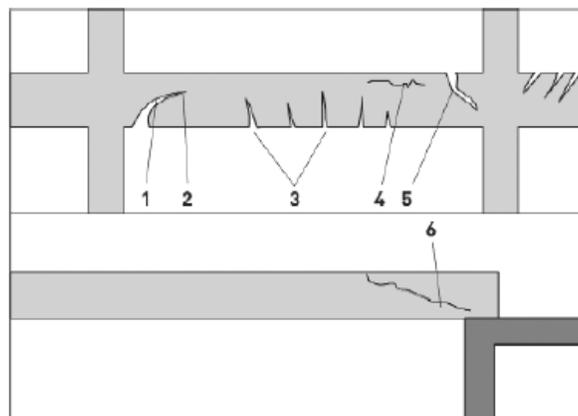
Figura 32. Factores Mecánicos – Fisuras y sus tipos

1. Fisura de cortante 2. Fisura de anclaje 3. Fisura de flexión [positivos] 4. Fisura de deslizamiento de anclaje 5. Fisuras de flexión [negativos] 6. Fisuras de adherencia

Esquema de afectación de una estructura en concreto con los diferentes tipos de fisuras

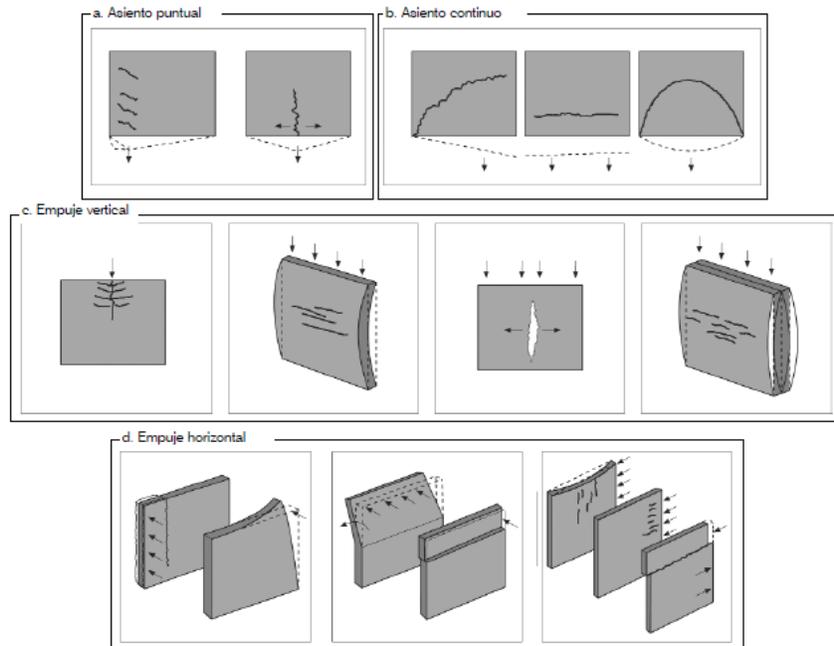
Figura 33. Factores Mecánicos – Grietas y sus tipos

Esquema de afectación de una estructura en concreto con los diferentes tipos de grietas

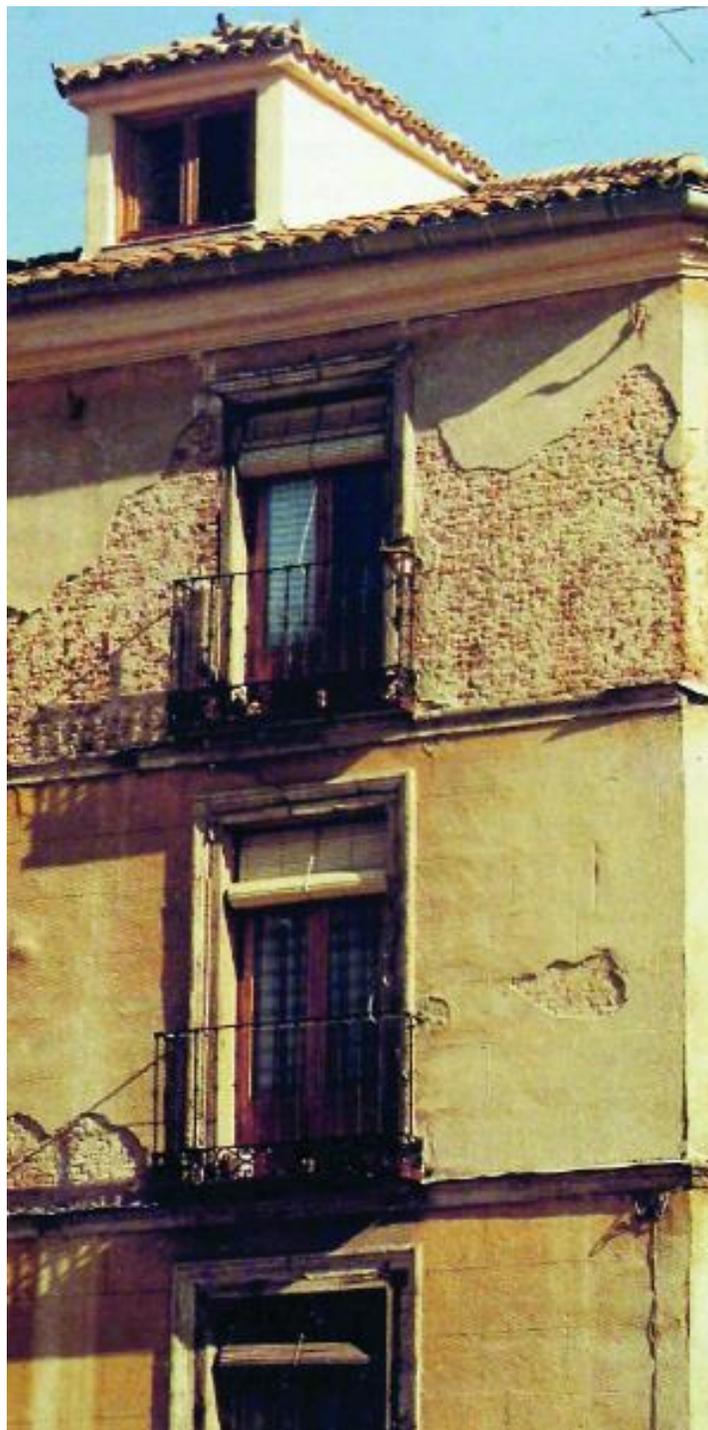
Figura 34. Factores Mecánicos – Desprendimientos

Esquema de afectación de una estructura en desprendimiento de su fachada por agentes externos

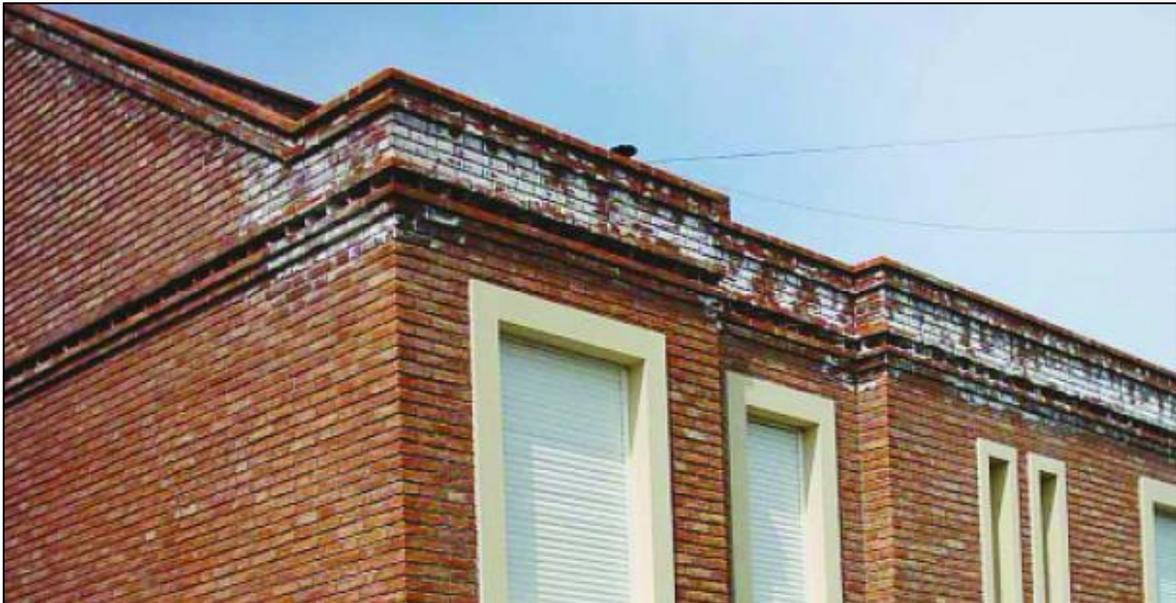
Figura 35. Factores Químicos – Eflorescencias

Esquema de afectación de una fachada de ladrillo por acción de la eflorescencia

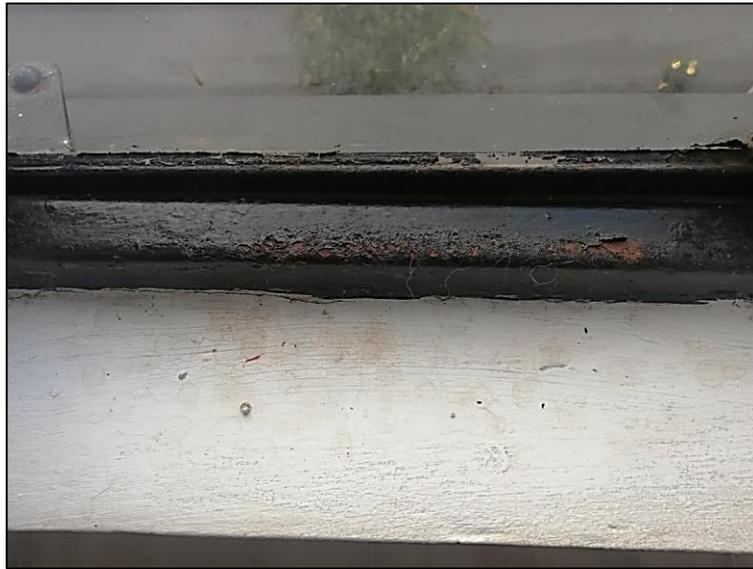
Figura 36. Factores Químicos – Corrosión Diferencial

Fotografía de una ventana afectada por la patología de corrosión diferencial

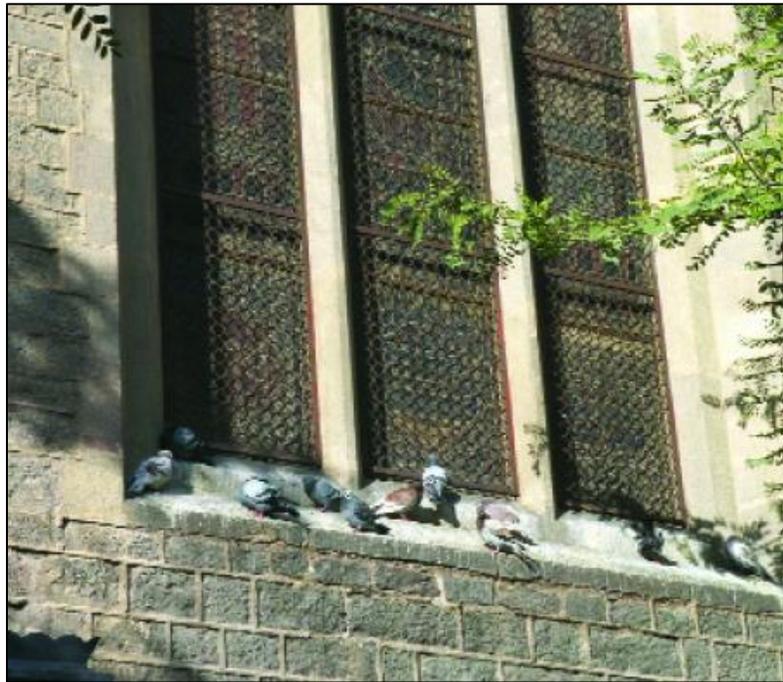
Figura 37. Factores Químicos – Erosión Química

Fotografía de una ventana afectada por la erosión química por las deposiciones de las aves que contienen pH ácido atacando partes metálicas pétreas y arcillosas.

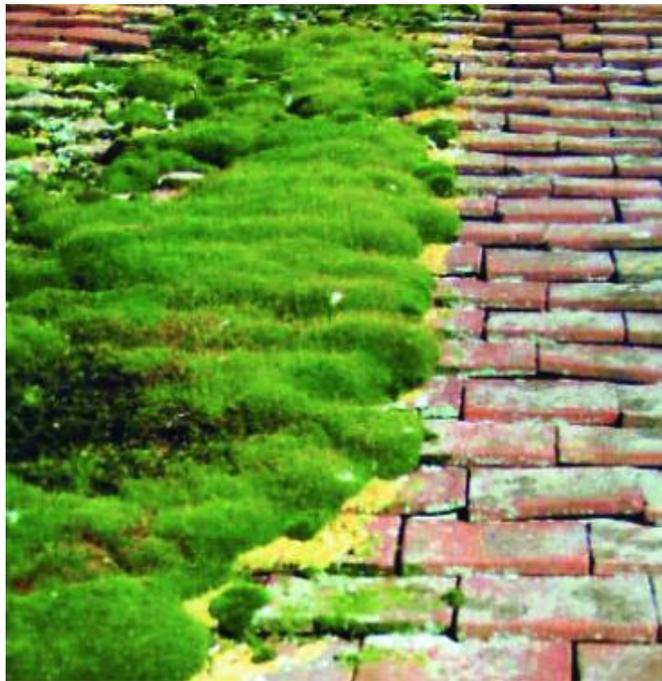
Figura 38. Factores Químicos – Erosión Química

Musgos deteriorando las juntas de mortero de una vía en adoquín dejando las piezas sueltas.

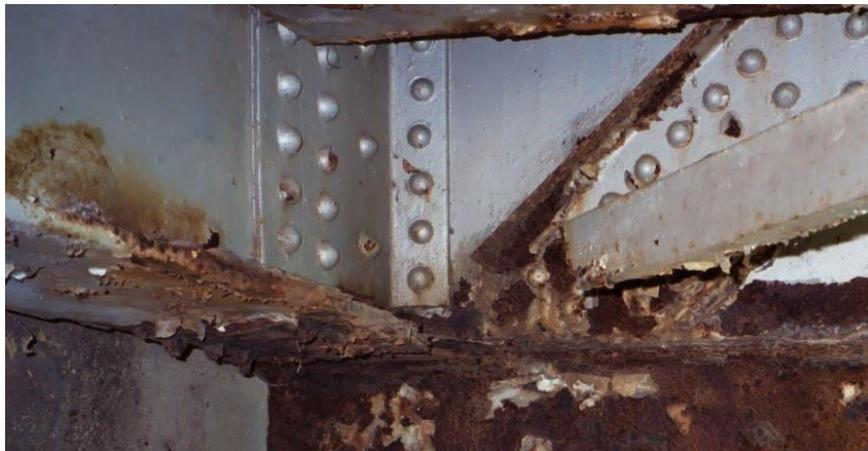
Figura 39. Patología estructural en acero

Patología por Oxidación y corrosión de una estructura metálica

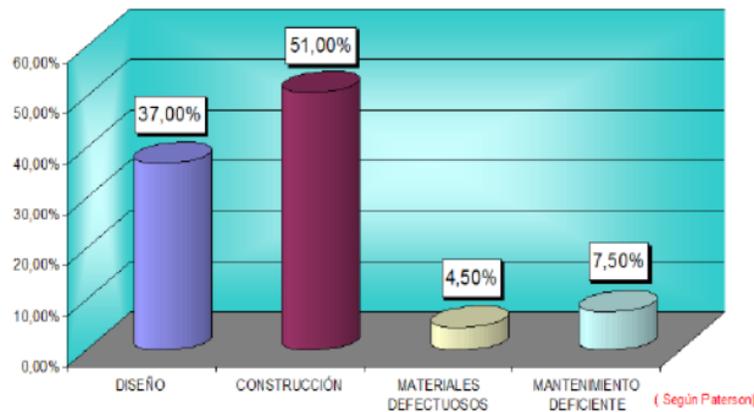
Figura 40. Origen de patologías en estructuras

De acuerdo con la gráfica anterior un estudio realizado por la UMAN se identifica que la mayor causa o incidencias de patologías en las estructuras tienen como origen desde la etapa de construcción esto debido a la poca supervisión o la falta de información del reglamento NSR-10 durante su ejecución.

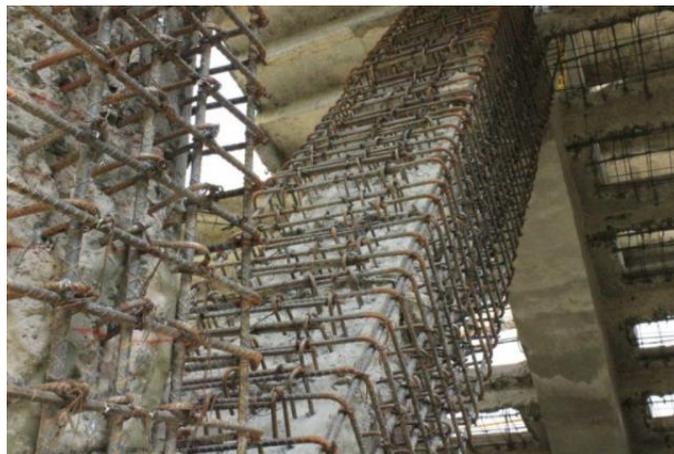
Imagen 1. Origen de patologías en estructuras

Refuerzo de una estructura en concreto por técnica de revestimiento en concreto.

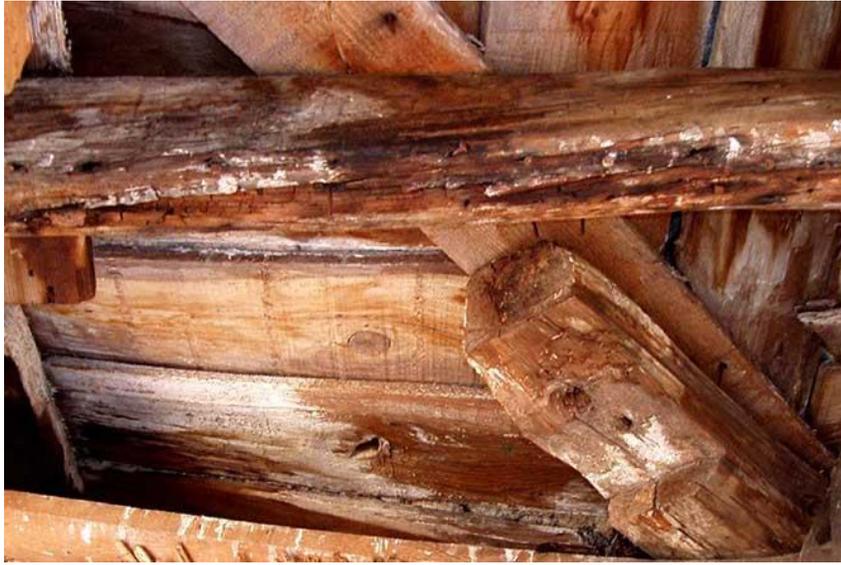
Figura 42. Pudrición de madera por moho y hongo

b. Hongos y mohos: la humedad ambiental o interna en la estructura puede constituir en la aparición de hongos y de moho en la superficie de estos elementos como consecuencia se evidencia la pudrición del elemento.

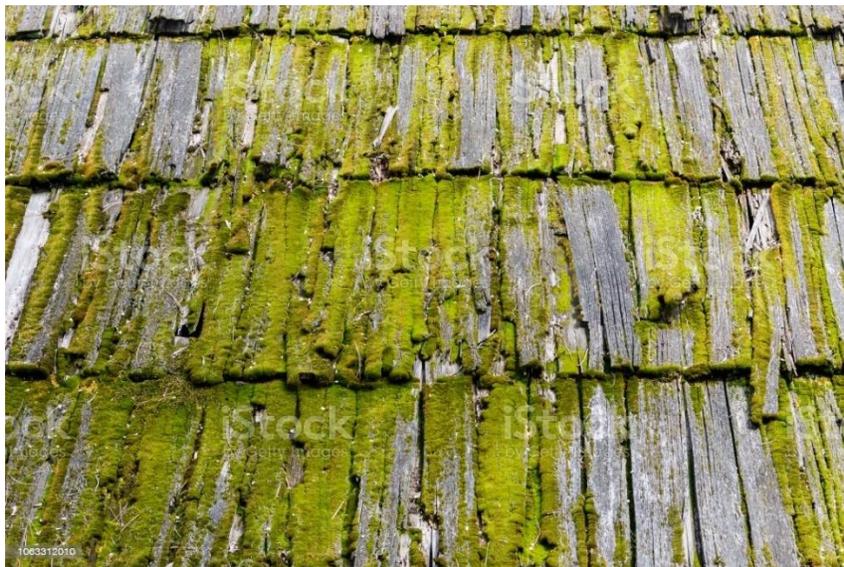
Figura 43. Tejado en madera con musgo por humedad.

- c. Liqen y musgo: de igual manera que los hongos y el moho, por la condensación de la humedad, se presenta vegetación en las estructuras como musgo o liqen pudriendo los elementos desde la superficie hacia el interior del elemento.

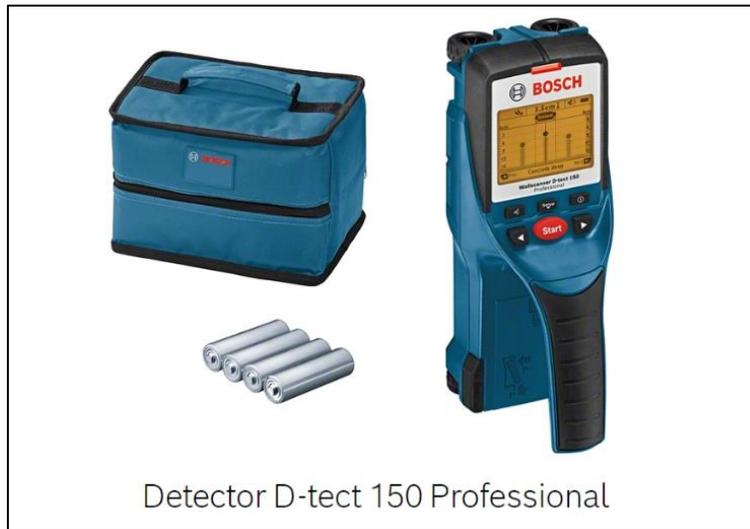
Figura 46. Pachómetro

Este ensayo es necesario tener un equipo completo de herramientas para su debido proceso ya que su objetivo es extraer núcleos del concreto con la perforadora saca núcleos, antes revisando con el Pachómetro los hierros de la estructura, seguido se corta en la maquina tronzadora y posterior a esto llevarlos a la máquina de compresión.

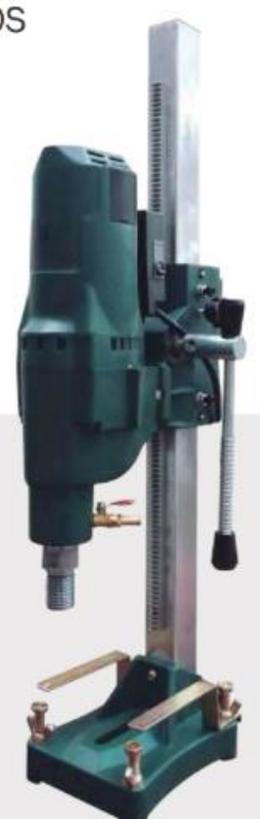
ESPECIFICACIONES TÉCNICAS

- Motor de 3,5 HP
- Recorrido: 650 mm (22")
- Velocidad: 450/450 rpm
- Operación: 110 VAC (Opcional 220 VAC)

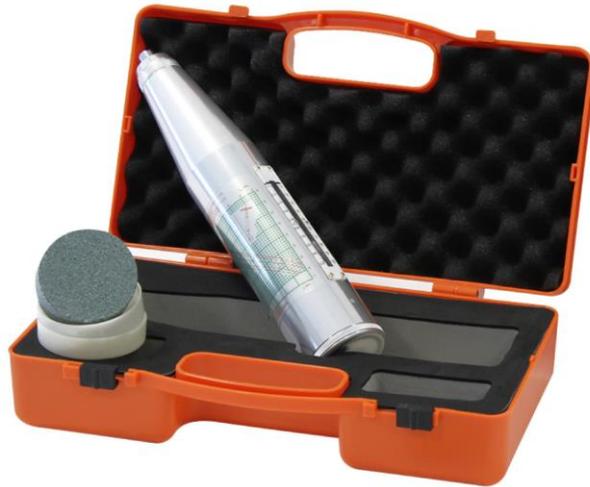
Figura 59. Esclerómetro análogo

f. Ensayo Esclerométrico o Índice de Rebote

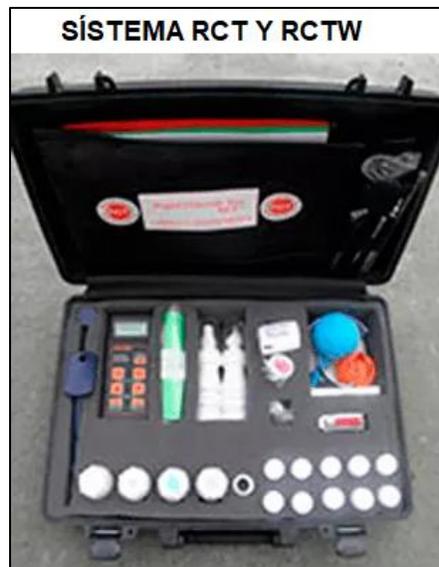
Figura 60. Equipo RTC y RTCW para contenido de Cloruros

g. Ensayos de Laboratorio - Contenido de Cloruros

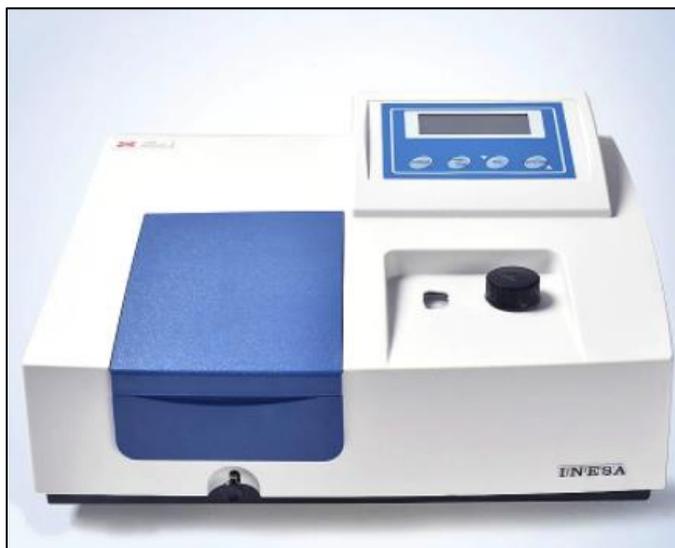
Figura 61. Espectrofotómetro

h. Ensayos de Laboratorio - Contenido de Sulfatos

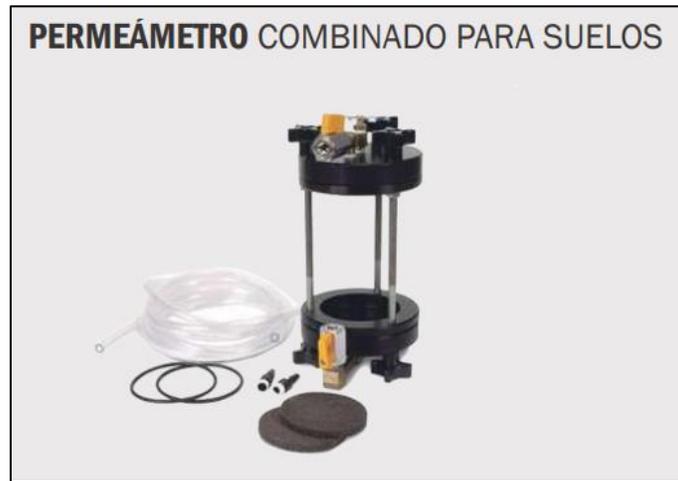
Figura 65. Permeámetro

i. Ensayos de Laboratorio - Ensayo de Permeabilidad

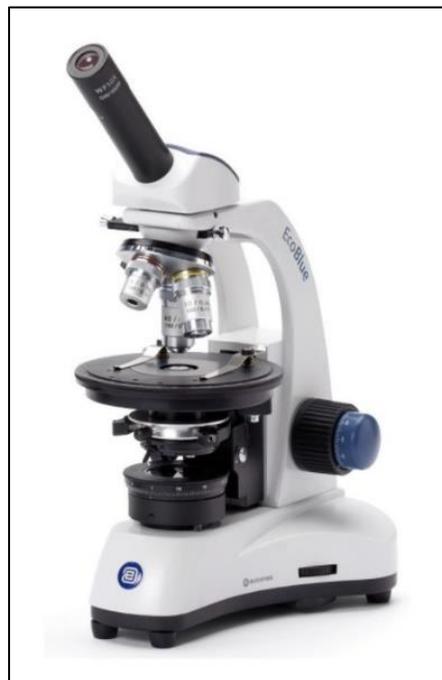
Figura 66. Microscopio Petrográfico

j. Ensayos de Laboratorio - Ensayo de Microscopia de Lamina Fina (Petrografía al concreto)

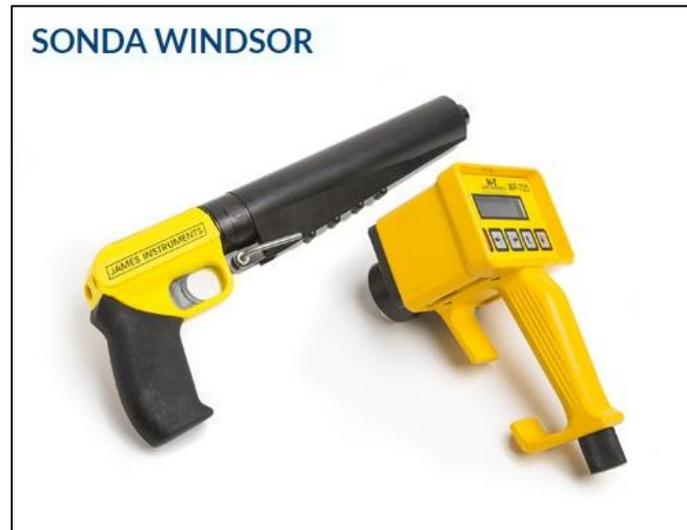
Figura 69. Pistola Windsor y Micrómetro

k. Ensayos de Laboratorio - Ensayo de Pistola Windsor

Los equipos necesarios para este ensayo son:

Método que se basa en la medida de la resistencia a la penetración de una sonda de acero endurecido. El sistema consiste en una pistola accionada por pólvora que transmite una cantidad de energía determinada a la sonda, provocando su penetración en el hormigón. La sonda queda perfectamente introducida en el hormigón y mediante un micrómetro se determina la profundidad de penetración. Con este ensayo podemos determinar zonas homogéneas y realizar estimaciones de la resistencia a compresión cuando se correlacionan con probetas testigo. (Porto Quitián, 2005)

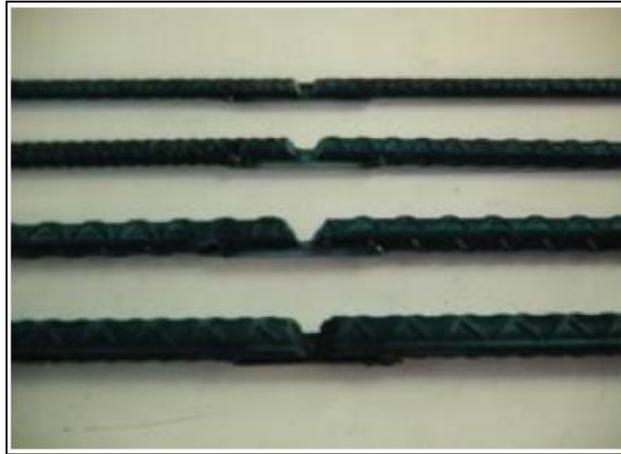
Figura 74. Ensayo de muestra de Armadura de acero II

Barras de acero de diferente diámetro sometidas a ensayos en laboratorio

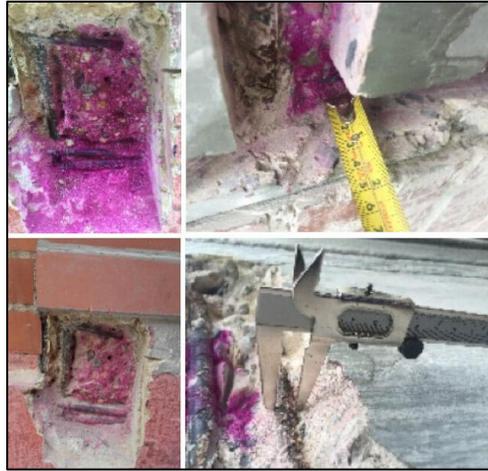
Figura 77. Ensayo de Carbonatación

Se aplica en el momento de extraer el núcleo de concreto, con intención de tener la reacción en alguna cara del concreto que no esté expuesto a la intemperie. (Porto Quitián, 2005)

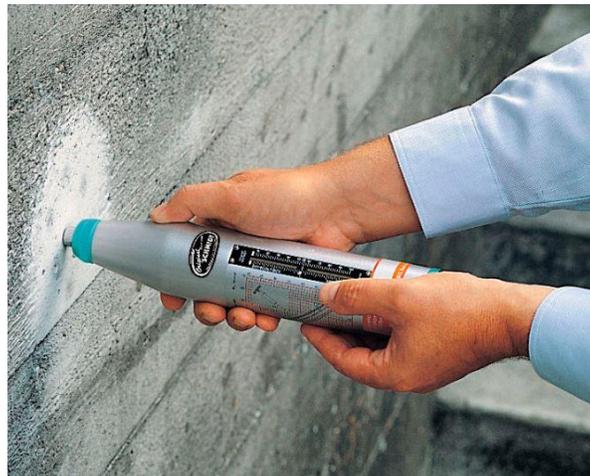
Figura 78. Ensayo Esclerométrico o Índice de Rebote

f. Ensayo Esclerométrico o Índice de Rebote

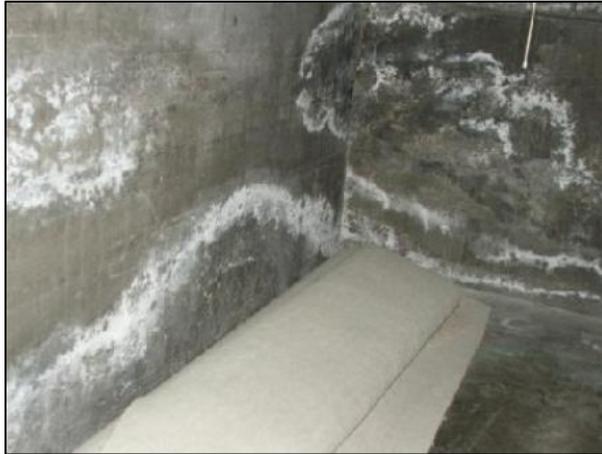
Figura 80. Ensayos de Laboratorio - Contenido de Sulfatos

La combinación de los sulfatos con el aluminato tricálcico, en presencia de agua, provocan la formación de la expansiva etringita, capaz de fisurar el hormigón al poder aumentar su volumen. El contenido máximo de sulfatos que debe tener un hormigón es complicado determinarlo, y depende del tipo de cemento, del contenido, etc. Valores por encima de 0,7% se pueden considerar peligrosos. (Porto Quitián, 2005)

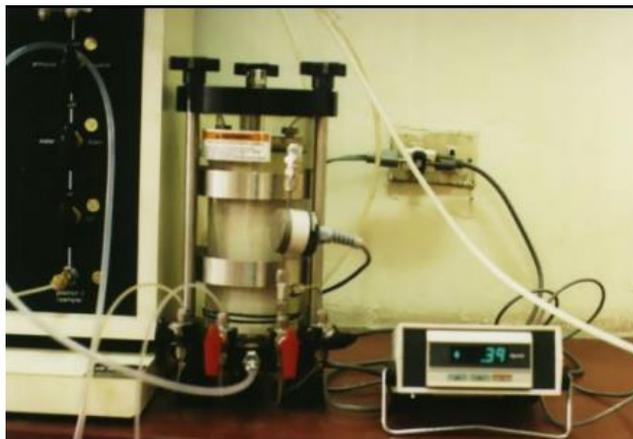
Figura 81. Ensayo de Permeabilidad

Consiste en un ensayo para la determinación de la permeabilidad al agua bajo presión del hormigón endurecido. La permeabilidad al agua de una estructura de hormigón está fuertemente influenciada por el grado de compactación, la presencia de juntas, fisuras o heterogeneidades, así como de su conservación. Este ensayo es muy interesante cuando se trata de juzgar la estanqueidad de estructuras de contención de líquidos como los depósitos de agua. (Porto Quitián, 2005)
